# Reparación y rescate de catéteres peritoneales rotos

Nefrología 2014;34(6):732-6

## Repairing and recovering broken peritoneal catheters

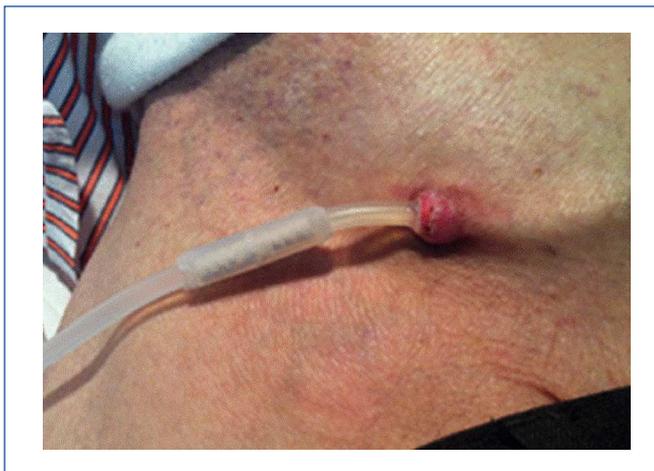
**Figura 2.** Catéter reparado utilizando el segmento del catéter del kit.

Varón de 63 años de edad, portador de un catéter autoposicionante, y con un mes de evolución realizando la técnica de DP. Durante un cambio de apósito del orificio de salida, el paciente cortó con tijeras accidentalmente el catéter unos 5 cm por encima de la línea de la piel. Tras clampar el catéter, se realizó el procedimiento descrito anteriormente en el apartado de Material y Métodos. Se le administró antibiótico profiláctico. La DP se reanudó normalmente después

de 24 horas y no se registraron episodios de peritonitis después de nueve meses de seguimiento (figura 2).
