Cateterografía: técnica sencilla para el diagnóstico del mal funcionamiento del catéter de diálisis peritoneal

Nefrología 2012;32(5):677-8

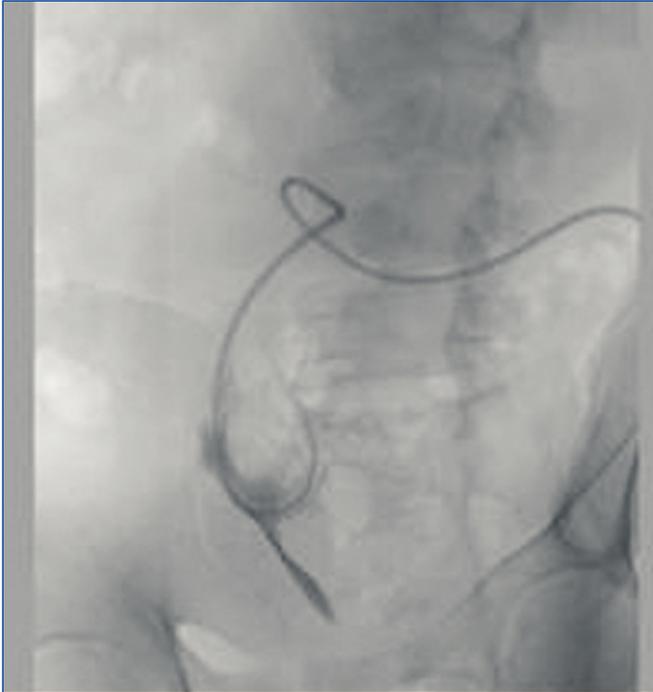
Figura 1. Caso 1.

Caso 1. Paciente de 56 años; 4 meses en CAPD sin problemas. Episodio de peritonitis grave por germen anaerobio. Una vez recuperado, inicia tratamiento de APD. Tras unas semanas, acude por imposibilidad para dormir por numerosas alarmas. Se revisa el tratamiento y se comprueba que existe una gran dificultad para drenaje. La radiografía simple de abdomen no muestra hallazgos importantes; se ve la punta en pelvis. Se realiza cateterografía, que muestra gran bucle. Se soluciona pasando una guía y aumentado laxantes (figura 1).

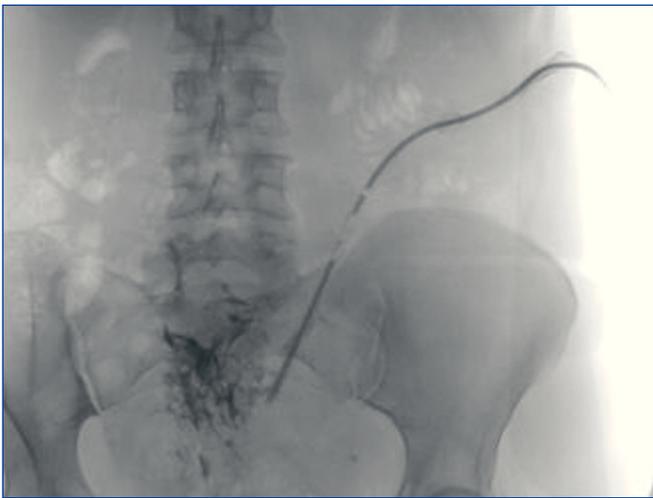
Figura 2. Caso 2.

Caso 2. Mujer de 65 años que inicia diálisis peritoneal (DP) después de un segundo trasplante. Durante la cirugía para colocación del catéter, se realizó liberación de múltiples adherencias intestinales. Desde el inicio, la infusión se hacía sin problemas, pero el drenaje era imposible. Se realizó catetero-

grafía que confirmó la sospecha de atrapamiento; posteriormente, pudo comprobarse en la cirugía de retirada del catéter (figura 2).

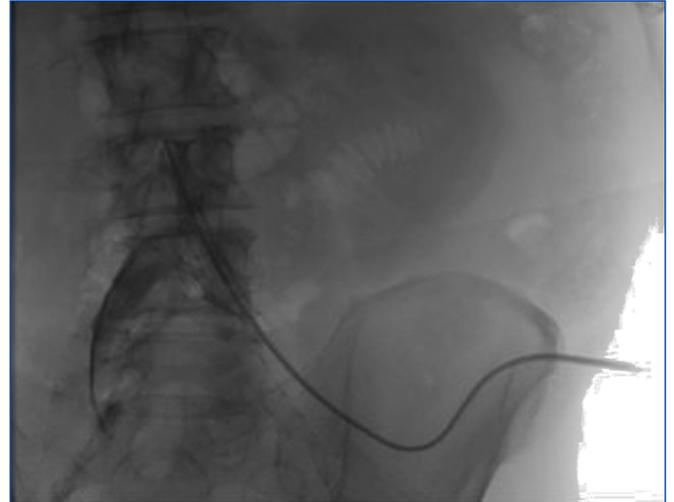
Figura 3. Caso 3.

Caso 3. Paciente de 72 años, que tras 15 meses en APD empieza a presentar problemas para el drenaje a pesar de utilizar laxantes. Se comprueba que la punta está en epigastrio y se recoloca mediante guía (figura 3).
